# Könnunarskurðir við kirkjuna á Þingvöllum

FS334-06361  
Reykjavík 2006

# Test pits at Þingvellir church

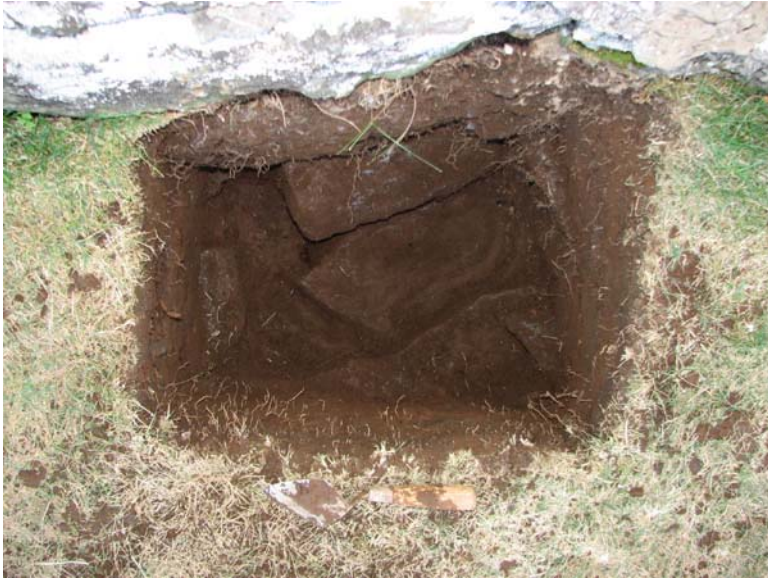
Test Pit 1  
Camera direction;  
Vertical/South

Each test pit was hand cleaned, their locations were recorded, and photographs were taken. Each of the test pits appeared to be dug through disturbed orange brown andesols, including fragments of semi-decayed wood, and rounded river gravel. Although these layers were very hard to distinguish in these limited areas, and also due to ground frost, they are likely to represent the mixed and irregular back fill of the construction trench for the current

foundations. A single piece of stoneware, likely to date to the 18th-19th centuries<sup>1</sup>, was found beneath the current foundations in Test pit 1.
